IGLESIA PARROQUIAL DE LA PURÍSIMA CONCEPCIÓN DE EL PALMAR

**ANÁLISIS HISTÓRICO-CONSTRUCTIVO. APLICACIÓN DE LA
TERMOGRAFÍA INFRARROJA AL ANÁLISIS DE DETERIOROS**

D. ESTEBAN NICOLÁS HERRERO
Autor del Proyecto Fin de Grado

PROYECTO FIN DE GRADO

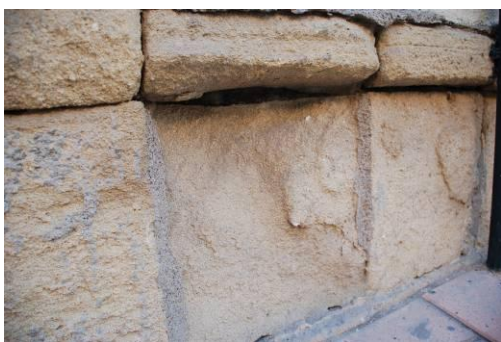
Imagen del deterioro sufrido en el zócalo pétreo de la Iglesia.

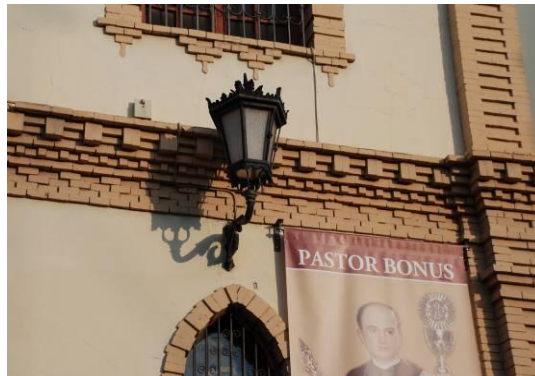
Imagen de la fachada principal donde se observa publicidad, cableado y elementos de iluminación ubicados en la misma.

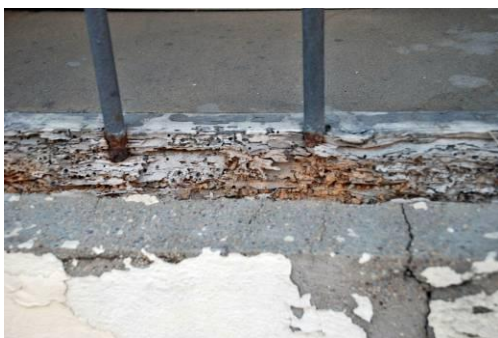
Detalle del lamentable estado de conservación de la carpintería de madera de los vanos de la fachada lateral Norte.

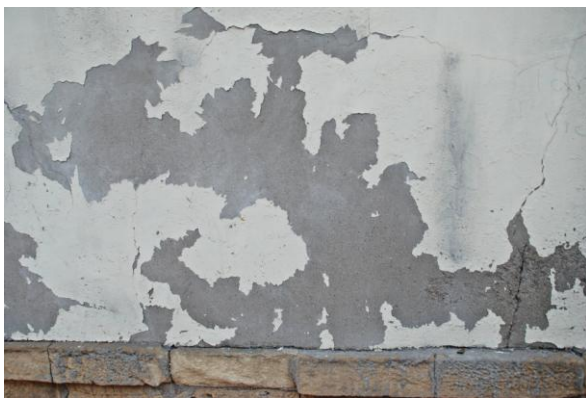
No obstante, la actuación llevada a cabo en las fachadas del templo, incumple las condiciones de actuación, como bien se indica en la ficha de la Iglesia en el P.G.O.U. de Murcia, donde hace hincapié que cualquier intervención debe tratar de devolver al edificio sus valores arquitectónicos y donde los materiales deben ser semejantes a los originales y nunca incompatibles, como es el cemento portland sobre fábricas antiguas de mampostería o ladrillo.

Detalle del revoco pétreo de los paramentos exteriores del templo, que se puede observar tras el desprendimiento de la pintura que lo cubre.

Este caso corresponde con la composición de las fachadas de la Iglesia Parroquial de la Purísima Concepción de El Palmar, cuyo revestimiento está formado por un enfoscado rico en cemento con la posterior aplicación de un revoco pétreo de acabado liso y una capa de pintura plástica.
